Ozelenění nové části hřbitova v Milevsku

říjen 2012 - červenec 2013

I. TECHNICKÁ ZPRÁVA

Projekt : Ozelenění nové části hřbitova v Milevsku

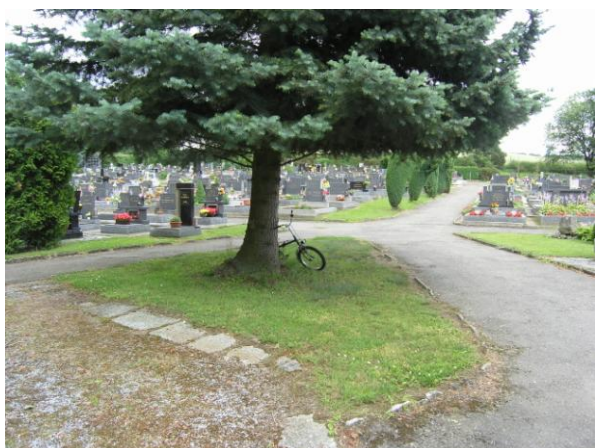
V prostoru hřbitova chybí stojan pro kola

Při hlavním vstupu do starší části hřbitova a v rozšířeném prostoru u sekce epitafních desek je umístěn stojan na kola. Plocha pod stojanem je dlážděná kamennou dlažební kostkou. Celkem v návrhu 2 stojany na kola.

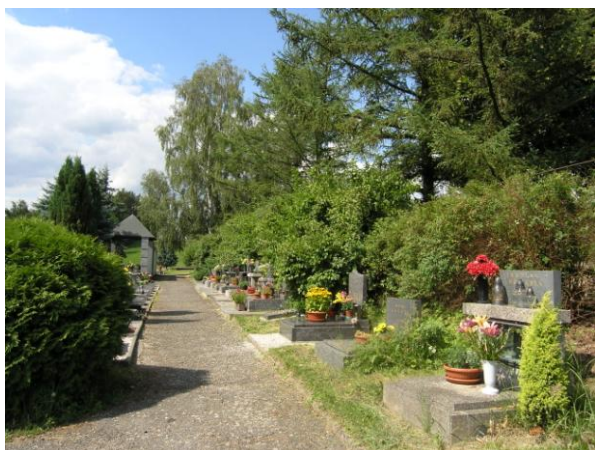
Pás keřů pustorylu u východního oplocení – velikostně nevhodná výsadba zasahuje do hrobových míst

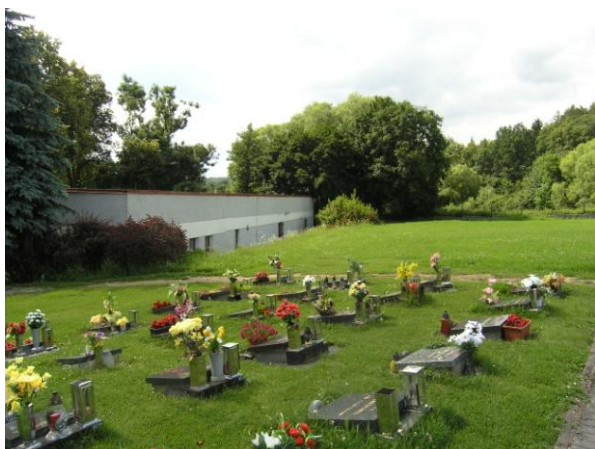
Sekce epitafních desek založená v travnaté ploše – obtížná údržba

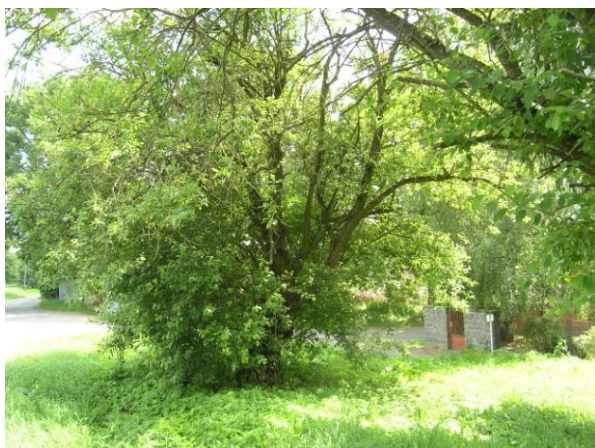
Některé stromy vykazují horší zdravotní stav, hlavně 3 přestálé vrby v blízkosti přilehlé komunikace, kleče v podrostu vyšších stromů a také mladé výsadby, které byly ponechány bez následných výchovných zásahů.

Proschlé a poškozené stromy vrby u vstupu na hřbitov

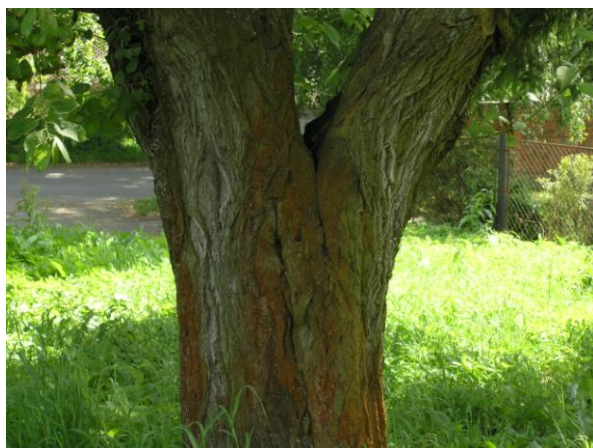
Viditelné poškození kmene vrby

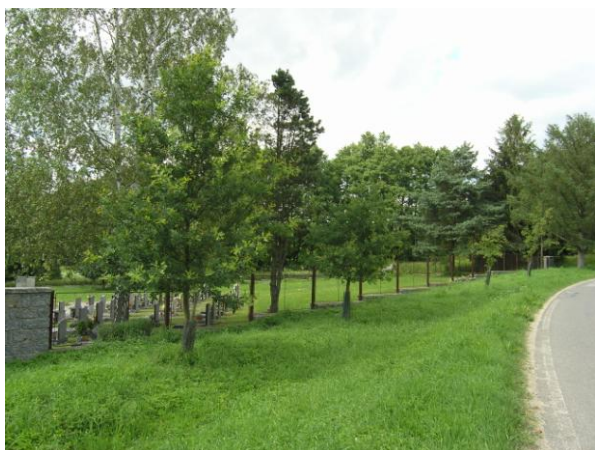
Nová perspektivní výsadba dubu letního již
nepotřebuje kotvení

47 Quercus robur (dub letní) – mladá dřevina v řadě u komunikace, nezapěstovaná výsadba, odstranění kotvení (nebezpečí poškození kmene), perspektivní - **řez kategorie náročnosti I (výchovný řez)**

48 Quercus robur (dub letní) – mladá dřevina v řadě u komunikace, nezapěstovaná výsadba, odstranění kotvení (nebezpečí poškození kmene), perspektivní - **řez kategorie náročnosti I (výchovný řez)**

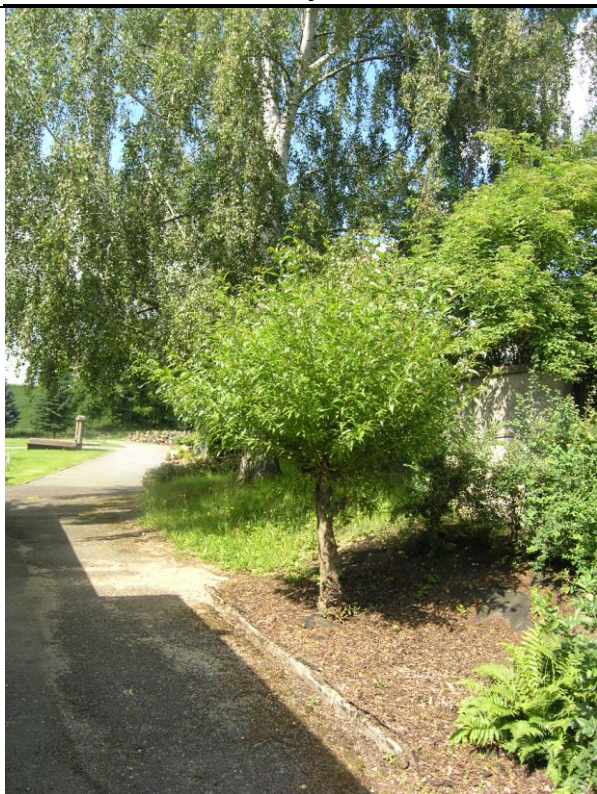
4 Salix alba – mladý strom řezaný na hlavu, nevhodná výsadba

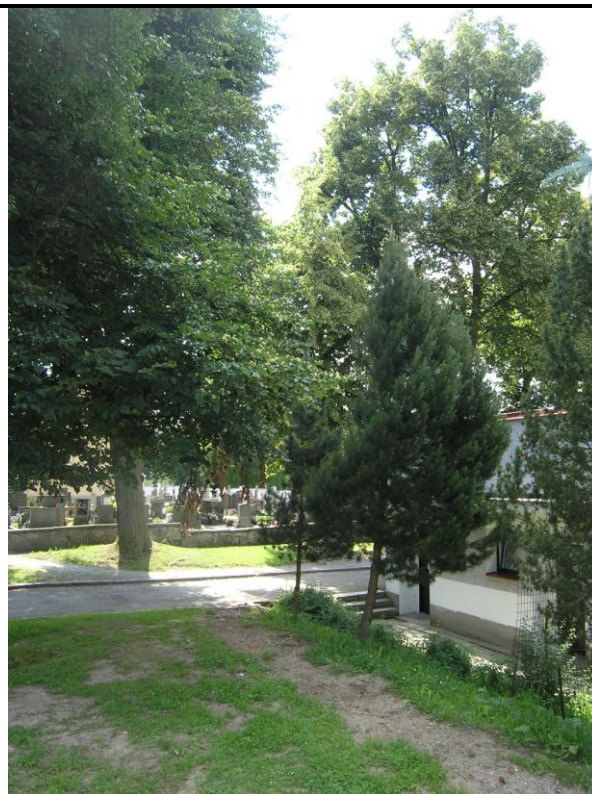
15 Pinus mugo (borovice kleč) – mladá dřevina, nevhodně vysazená v podrostu stromů, v blízkosti technického zázemí, koruna poškozená, neperspektivní - **kácení**

16 Pinus mugo (borovice kleč) – mladá dřevina, nevhodně vysazená v podrostu stromů, v blízkosti technického zázemí, koruna poškozená, proschlá, neperspektivní - **kácení**

15,16 Pinus mugo – mladé dřeviny, nevhodná výsadba v blízkosti technického zázemí

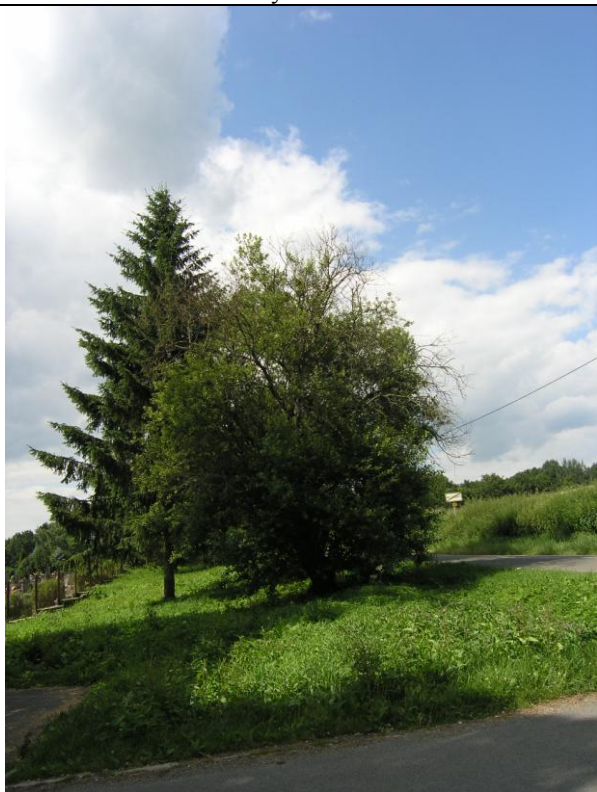
25 Salix ssp. (vrba) – vzrostlá dřevina u komunikace, silně prosychající, koruna poškozená, kmen silně poškozený, dutý, infikovaný hnilobou, špatná stabilita, neperspektivní, ohrožení z hlediska bezpečnosti - **kácení**

25 Salix ssp.- neperspektivní proschlý strom

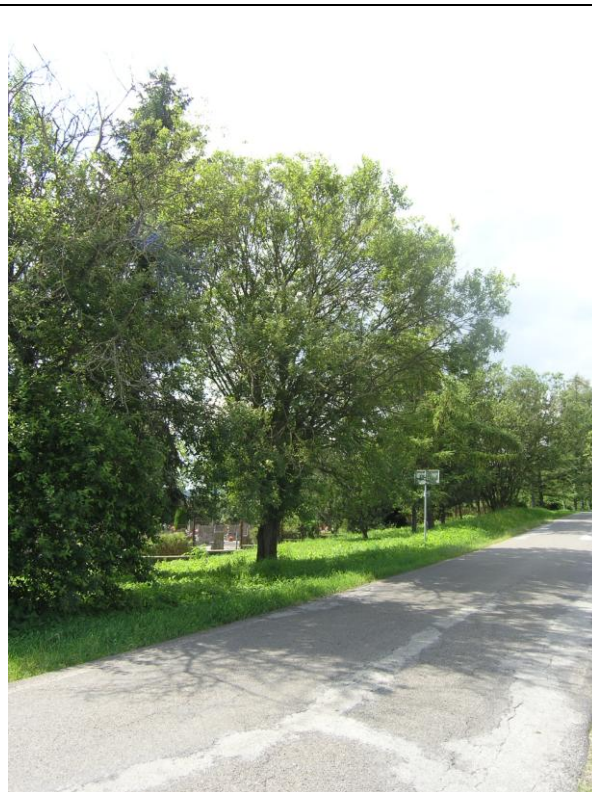
26 Salix ssp. (vrba) – vzrostlá dřevina u komunikace, silně prosychající, koruna poškozená, kmen s počínající dutinou, napadený houbou, špatná stabilita, neperspektivní, ohrožení z hlediska bezpečnosti - **kácení**

26 Salix ssp.- neperspektivní napadený strom

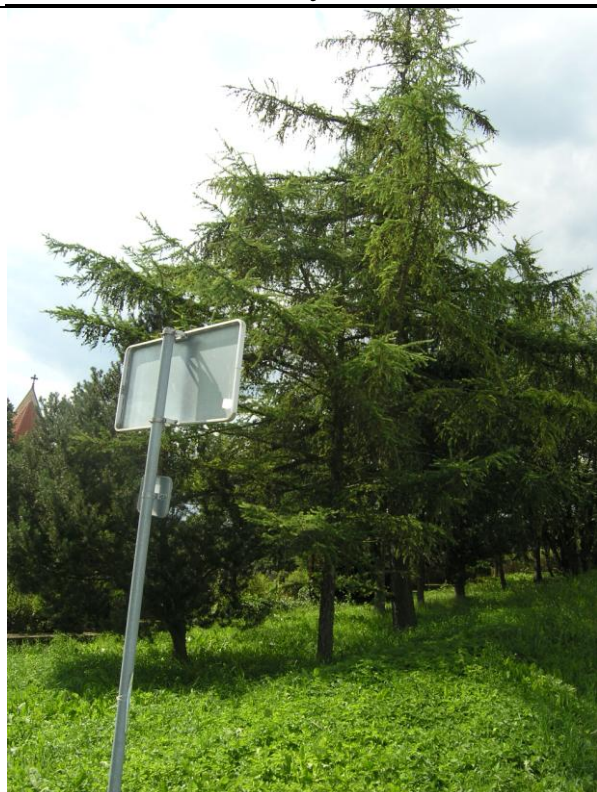
28 Larix decidua (modřín opadavý) – středně vzrostlá dřevina u komunikace, v hustém zápoji, podrůstává, s poškozenou korunou, neperspektivní – **kácení**

28 *Larix decidua* – neprospívající v hustém zápoji

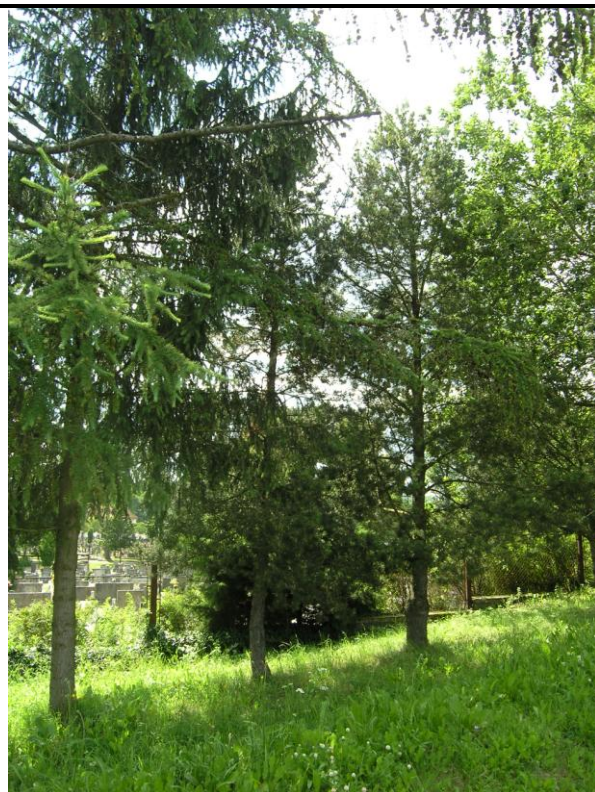
31 Pinus mugo (borovice kleč) – menší dřevina v zápoji jehličnanů u komunikace, prosychající, poškozená koruna, odvětvená, neperspektivní - **kácení**

32 Pinus mugo (borovice kleč) – menší dřevina v zápoji jehličnanů u komunikace, poškozená koruna, plošné poškození kmene, odvětvená, neperspektivní - **kácení**

31,32 *Pinus mugo* – poškozené, neprospívající mladé stromy

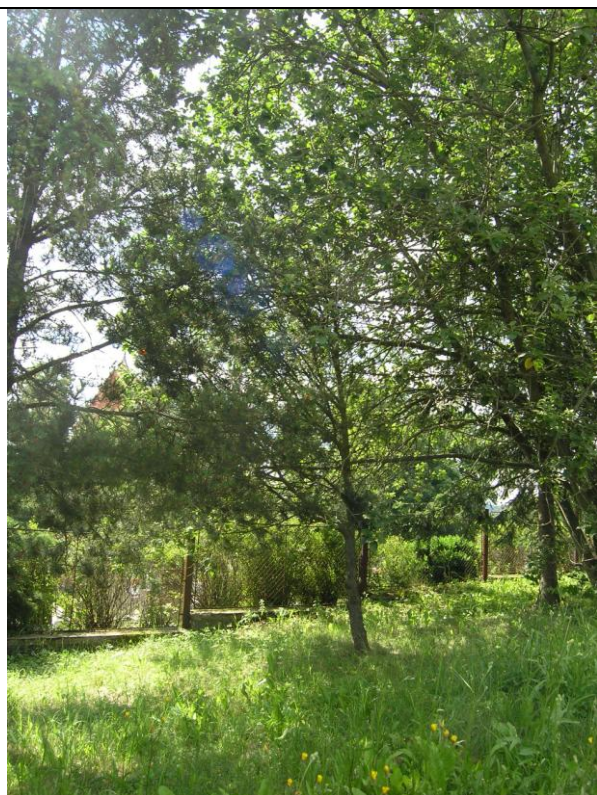
33 Pinus mugo (borovice kleč) – menší dřevina v zápoji jehličnanů u komunikace, silně prosychající poškozená koruna, odvětvená, neperspektivní - **kácení**

33 *Pinus mugo* – neperspektivní strom v podrostu

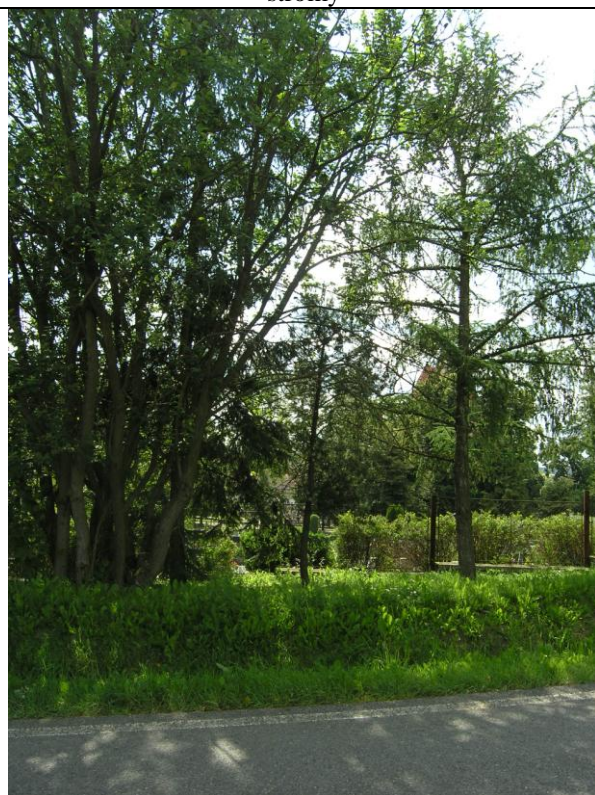
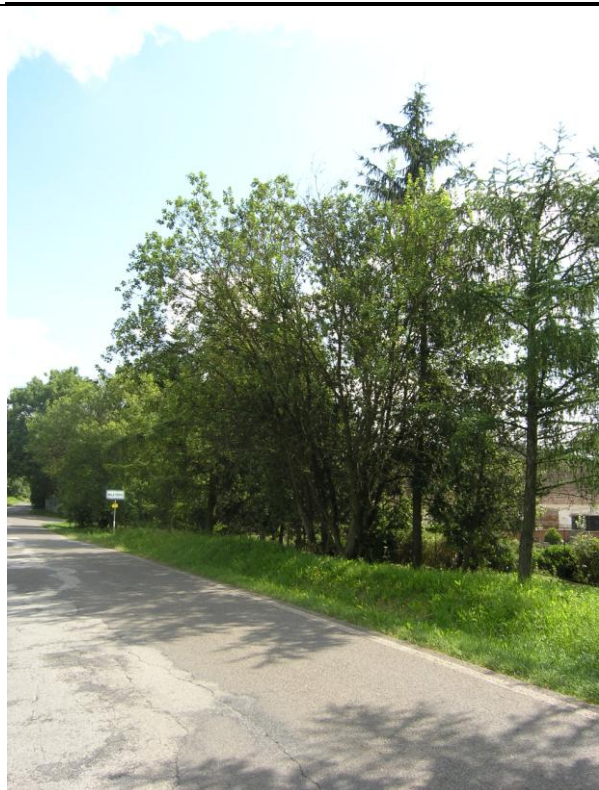
34 Salix caprea (vrba jíva) – vzrostlá dřevina u komunikace, vícekmenná, silně prosychající poškozená koruna, špatná stabilita, ohrožení z hlediska bezpečnosti - **kácení**

35 Picea abies (smrk obecný) – vzrostlá dřevina u komunikace, silně poškozená prosychající jednostranná koruna, horší stabilita - **kácení**

36 Pinus mugo (borovice kleč) – menší dřevina v zápoji jehličnanů u komunikace, silně prosychající poškozená koruna, neperspektivní - **kácení**

37 Larix decidua (modřín opadavý) – vzrostlá dřevina u komunikace, suchý vrchol, silně poškozená prosychající koruna, plošné poškození kmene, neperspektivní - **kácení**

34,35,36,37 Skupina stromů v hustém zápoji, neperspektivní nevhodná výsadba

34,35,36,37 Zpětný pohled na skupinu

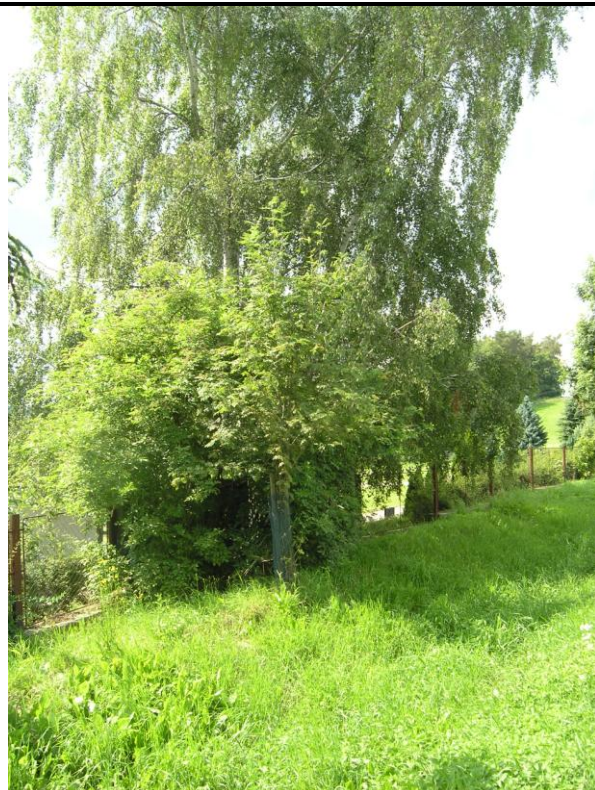
44 Sorbus aucuparia (jeřáb ptačí) - mladá dřevina v řadě u komunikace, špatně zapěstovaná výsadba, poškozená koruna i kmen, neperspektivní - **kácení**

44 Sorbus aucuparia – špatně zapěstovaný, poškozený mladý strom

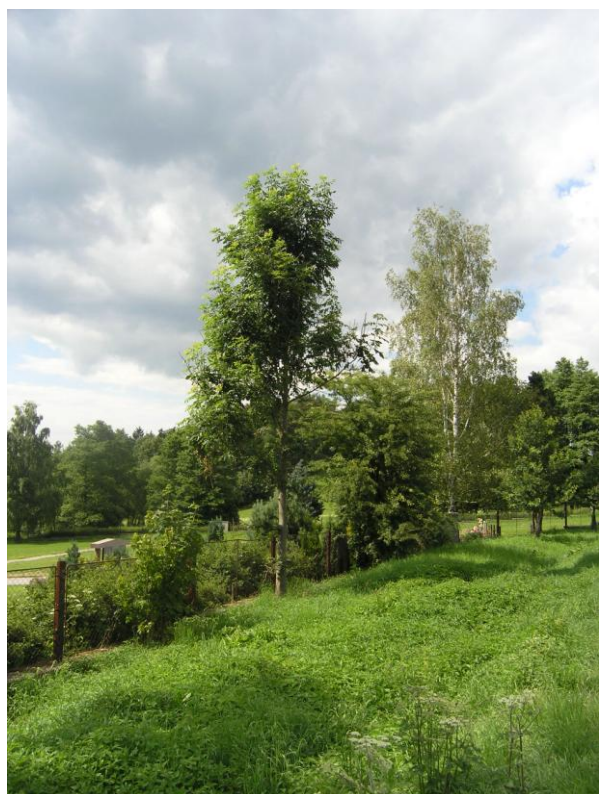
45 Fraxinus excelsior (jasan ztepilý) – středně vzrostlá dřevina u komunikace, nevhodná poloha (nálet) v těsné blízkosti oplocení - **kácení**

45 Fraxinus excelsior – nevhodná náletová dřevina v blízkosti oplocení

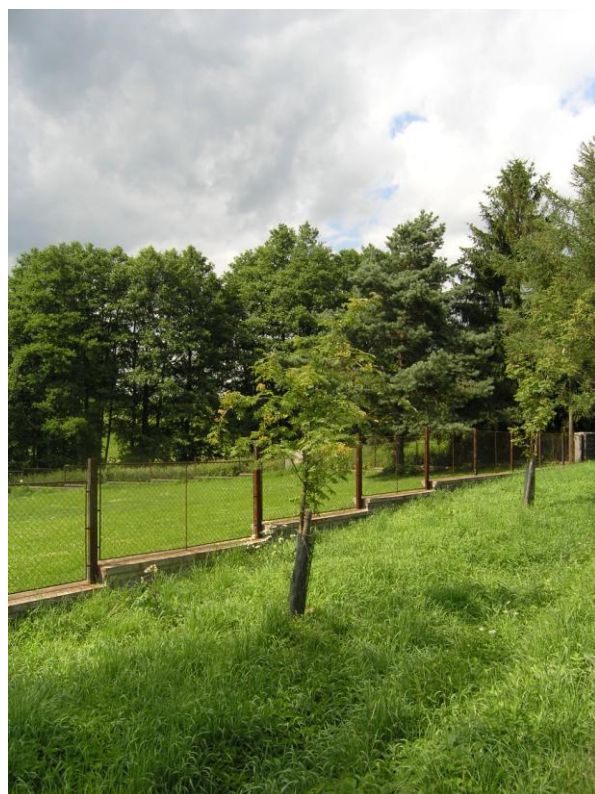
49 Sorbus aucuparia (jeřáb ptačí) - mladá dřevina v řadě u komunikace, špatně zapěstovaná výsadba, poškozený kmen, neperspektivní - **kácení**

50 Sorbus aucuparia (jeřáb ptačí) - mladá dřevina v řadě u komunikace, špatně zapěstovaná výsadba, poškozená, neperspektivní – **kácení**

49,50 Sorbus aucuparia – mladé výsadby špatně zapěstované, poškozené
